Kollaps af Rødovre Skøjtehal

Indledning

Den 14. januar 2009 kollapser gitterspær, betondæk og vægge under monteringen på ny skøjtehal i Rødovre, Rødovre Parkvej 425.

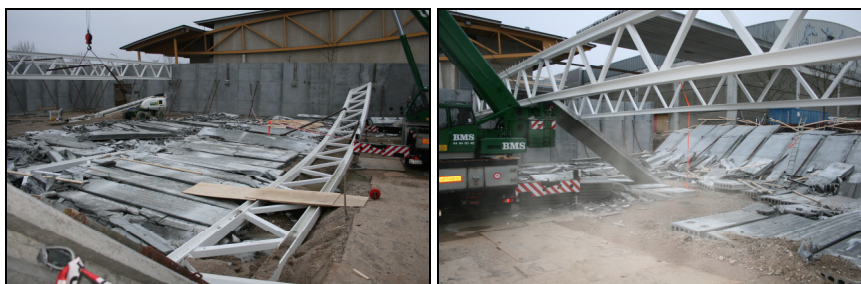
Figur 1: Foto fra byggepladsen, 29. jan. 2009, ©SBI.

Venstre: Kollaps i linie D-F. Gitterspær og betondæk faldet ned.

Højre: Kollaps i linie G+H. Gitterspær intakte. Betondæk faldet ned bortset fra enkelte elementer

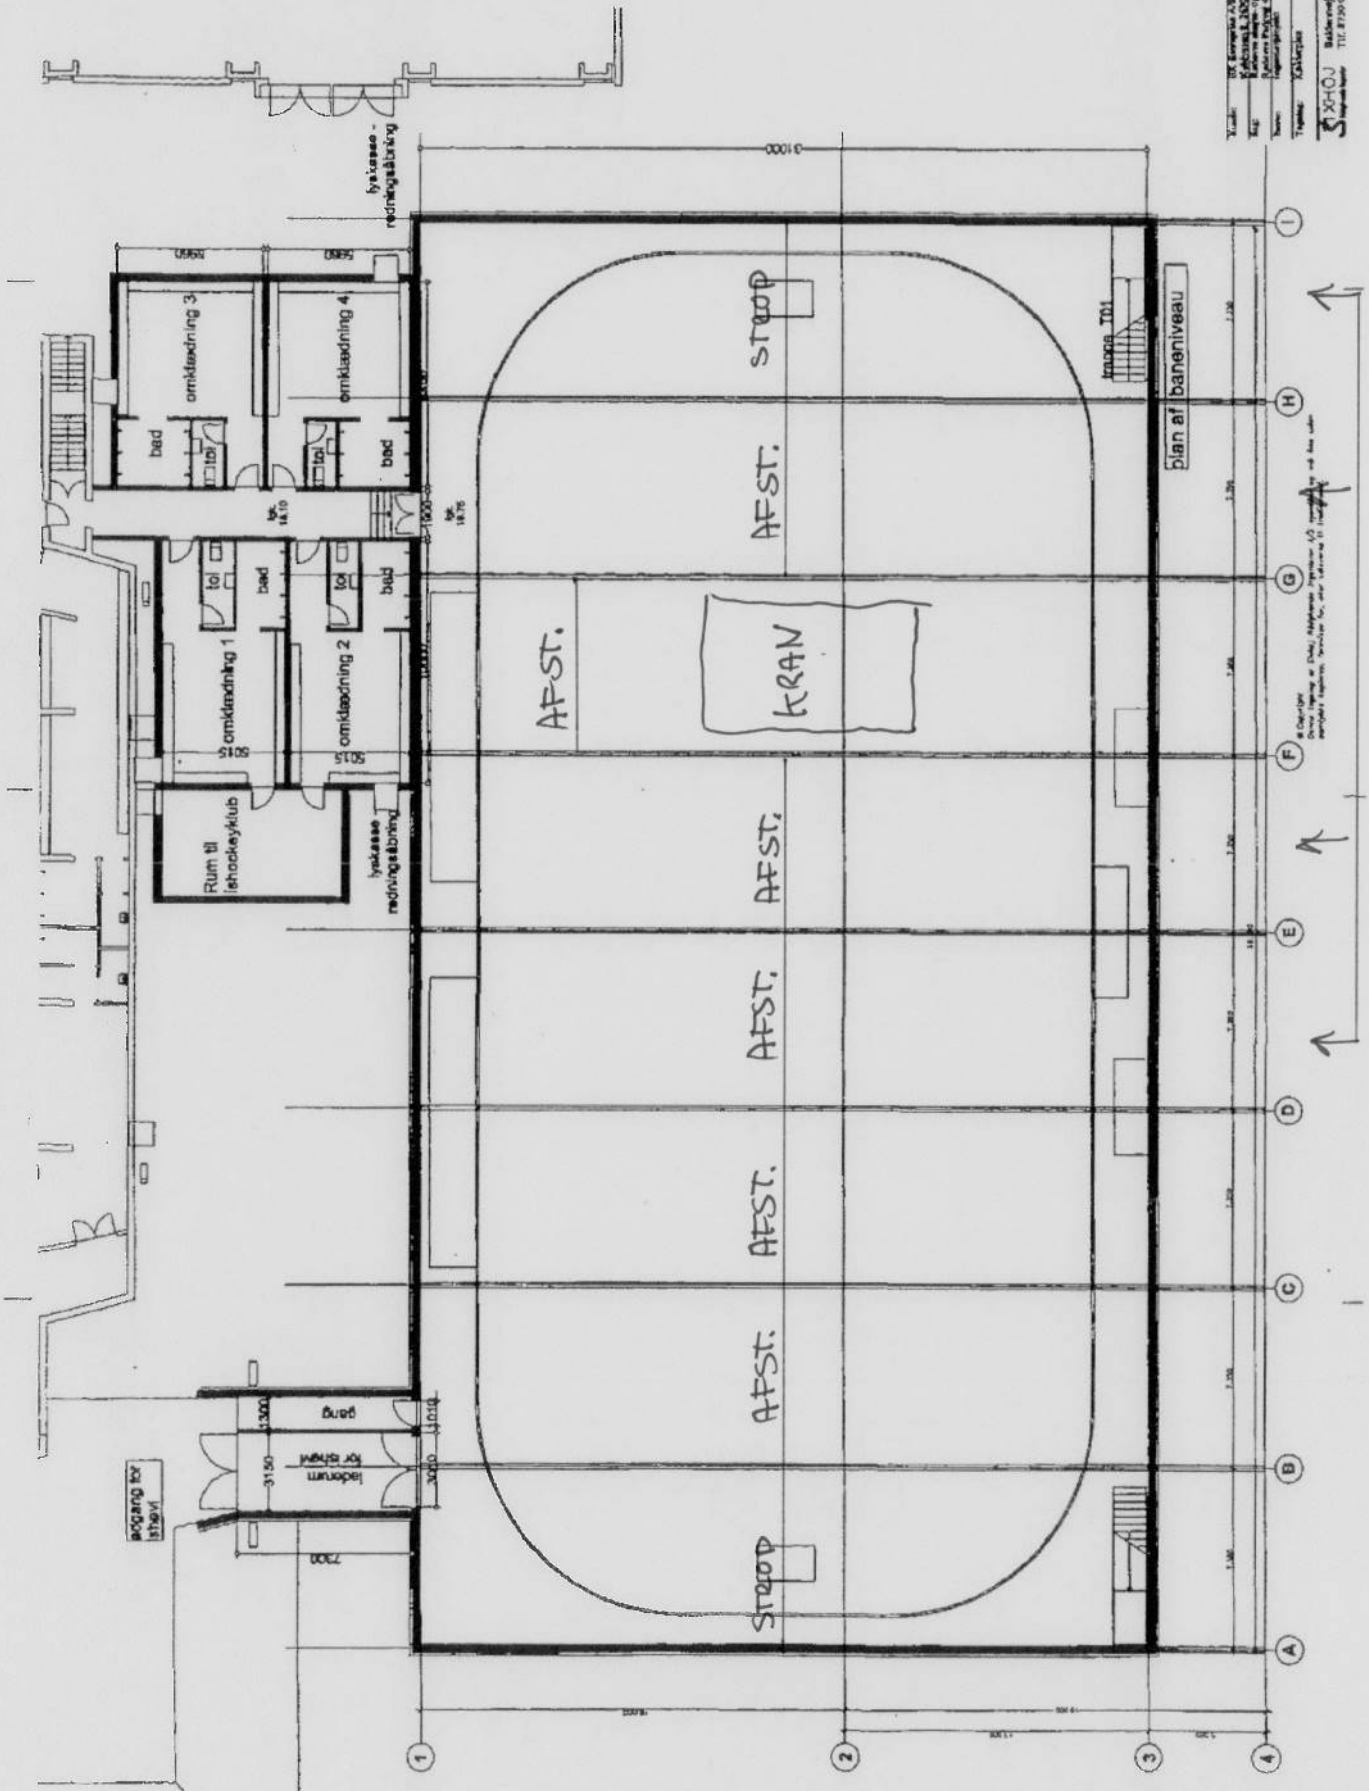
BILAG A PLANTEGNING

Alle gitterdragere er forbundet i overflagen med en gennemgående afstivning på langs af hallen, som vist i bilag A. Afstivningen er et firkantet stålprofil som boltes på gitterdragere. Afstivningen er placeret midt på gitterdragere undtagen mellem modullinie F og G, hvor kranen er placeret. I dette modul er afstivningen flyttet ud til siden som vist i bilag A. Imellem modullinie A og B og mellem H og I er dog ikke anvendt stålprofiler men stropper. Stropperne er fastgjort til gavlelementerne.

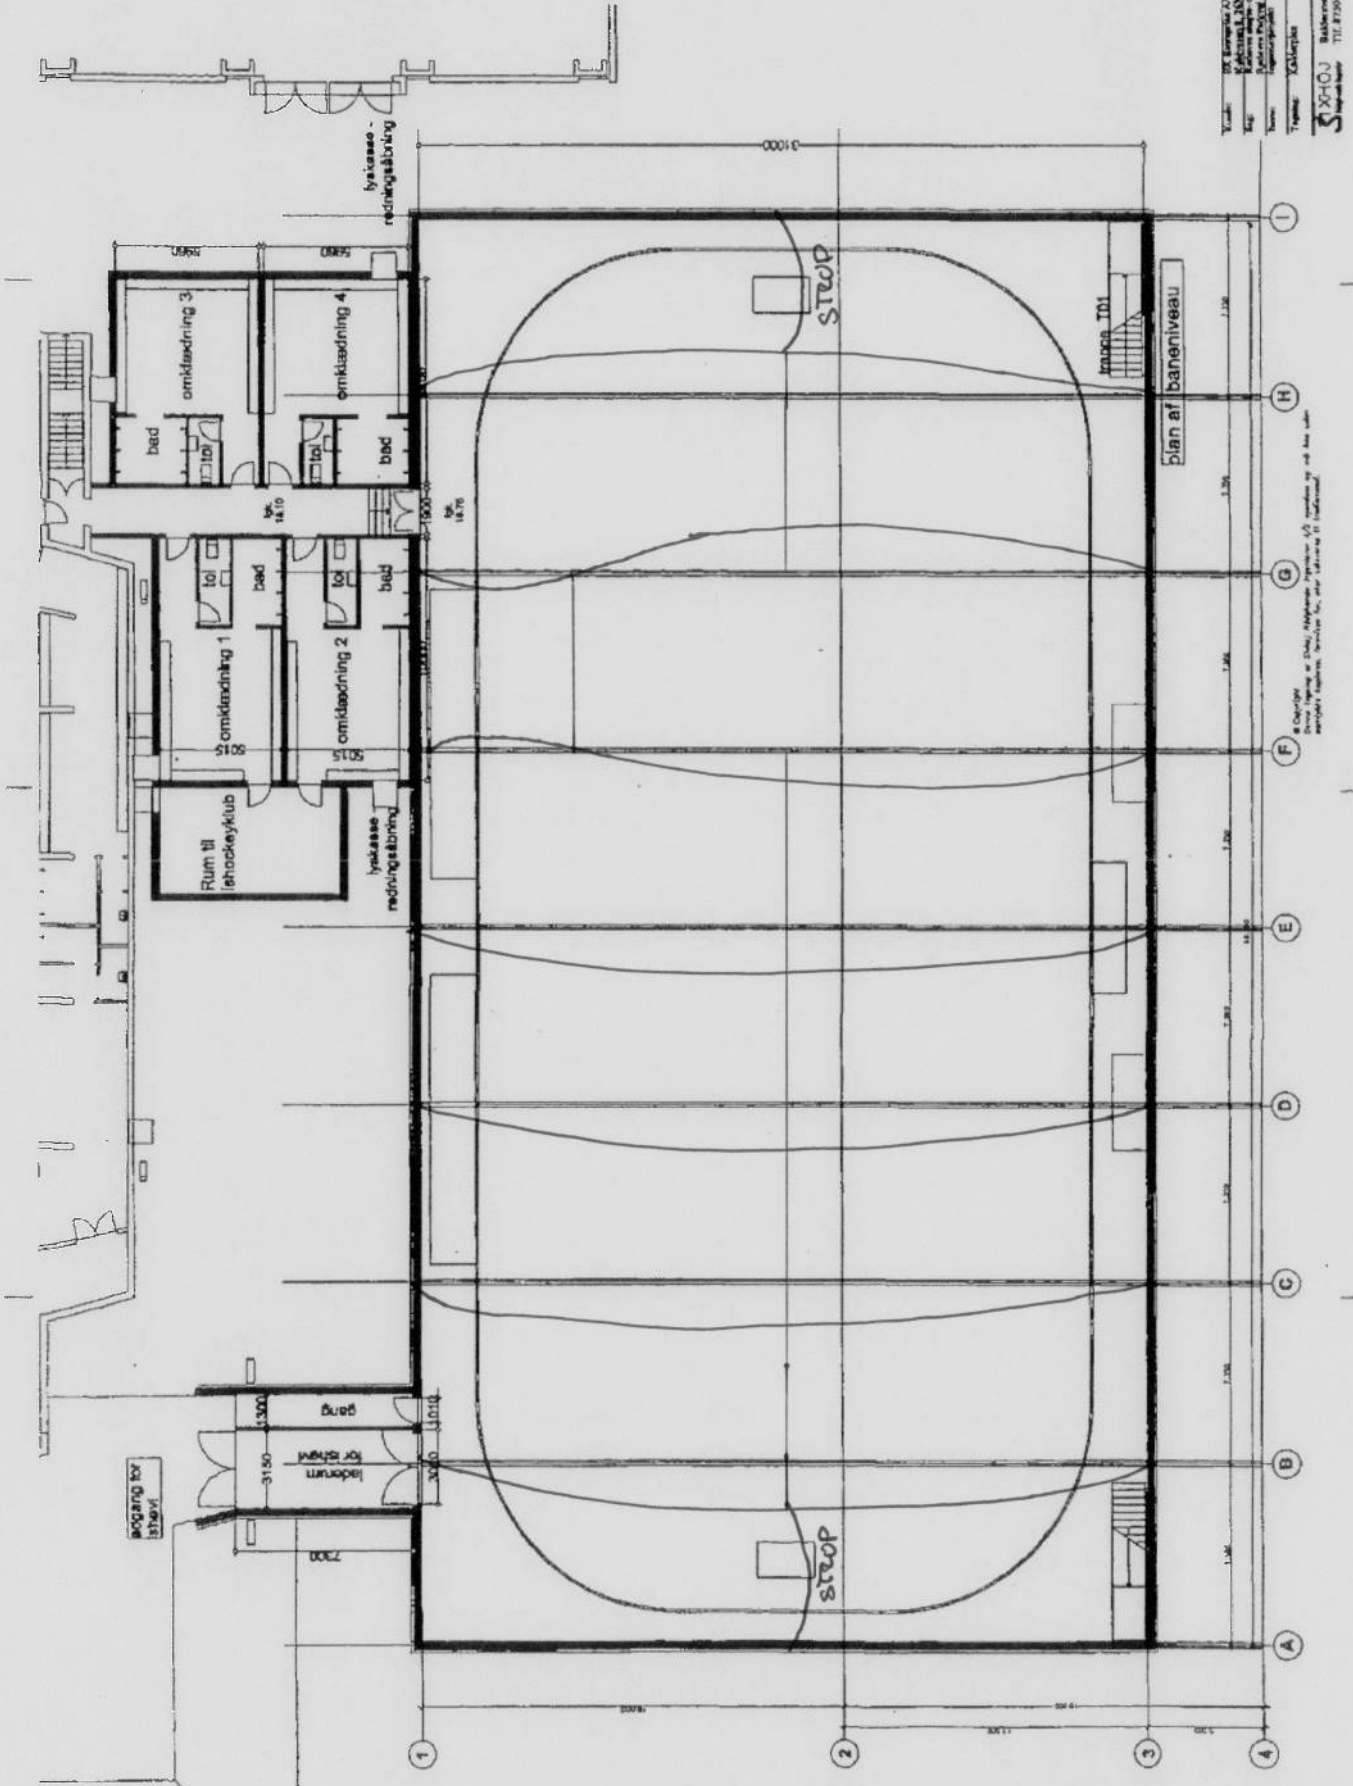
BILAG B GRUPPESVIKT MED AÆSTIVNING

Udover at den enkelte gitterdrager kan svigte, kan der også ske et gruppesvigt. Hvis de 3 dragere D, E og F sammen knækker ud mod facaden i linie A (se bilag B), er de kun afstivet af tværstivheden af (de ubelastede) gitterdragere i linie B og C, da stroppen mellem linie A og B ikke kan optage trykkræfter. Når der sker et gruppesvigt, mobiliseres der heller ikke væsentlige friktionskræfter via betondækkene, idet disse indgår i den samlede bevægelse. Beregninger viser at konstruktionen er cirka 50 % overbelastet når den regnes ideelt oplagt og uden forhåndsexcentriciteter.

Grunden til at der ikke er sket et svigt i denne situation tilskrives det forhold at tilfældige skævheder i oplægningen har ført til at tendensen til udknækning ikke er i samme retning for alle de tre spær, eller at tendensen til udknækning er væk fra linie A, således at stroppen ved linie A bliver trækpåvirket og forhindrer svigtet.

For dragerne i linie G og H kan gøres tilsvarende betragtninger i det stroppen ved linie I, i sagens natur heller ikke kan optage trykkræfter, se bilag B.

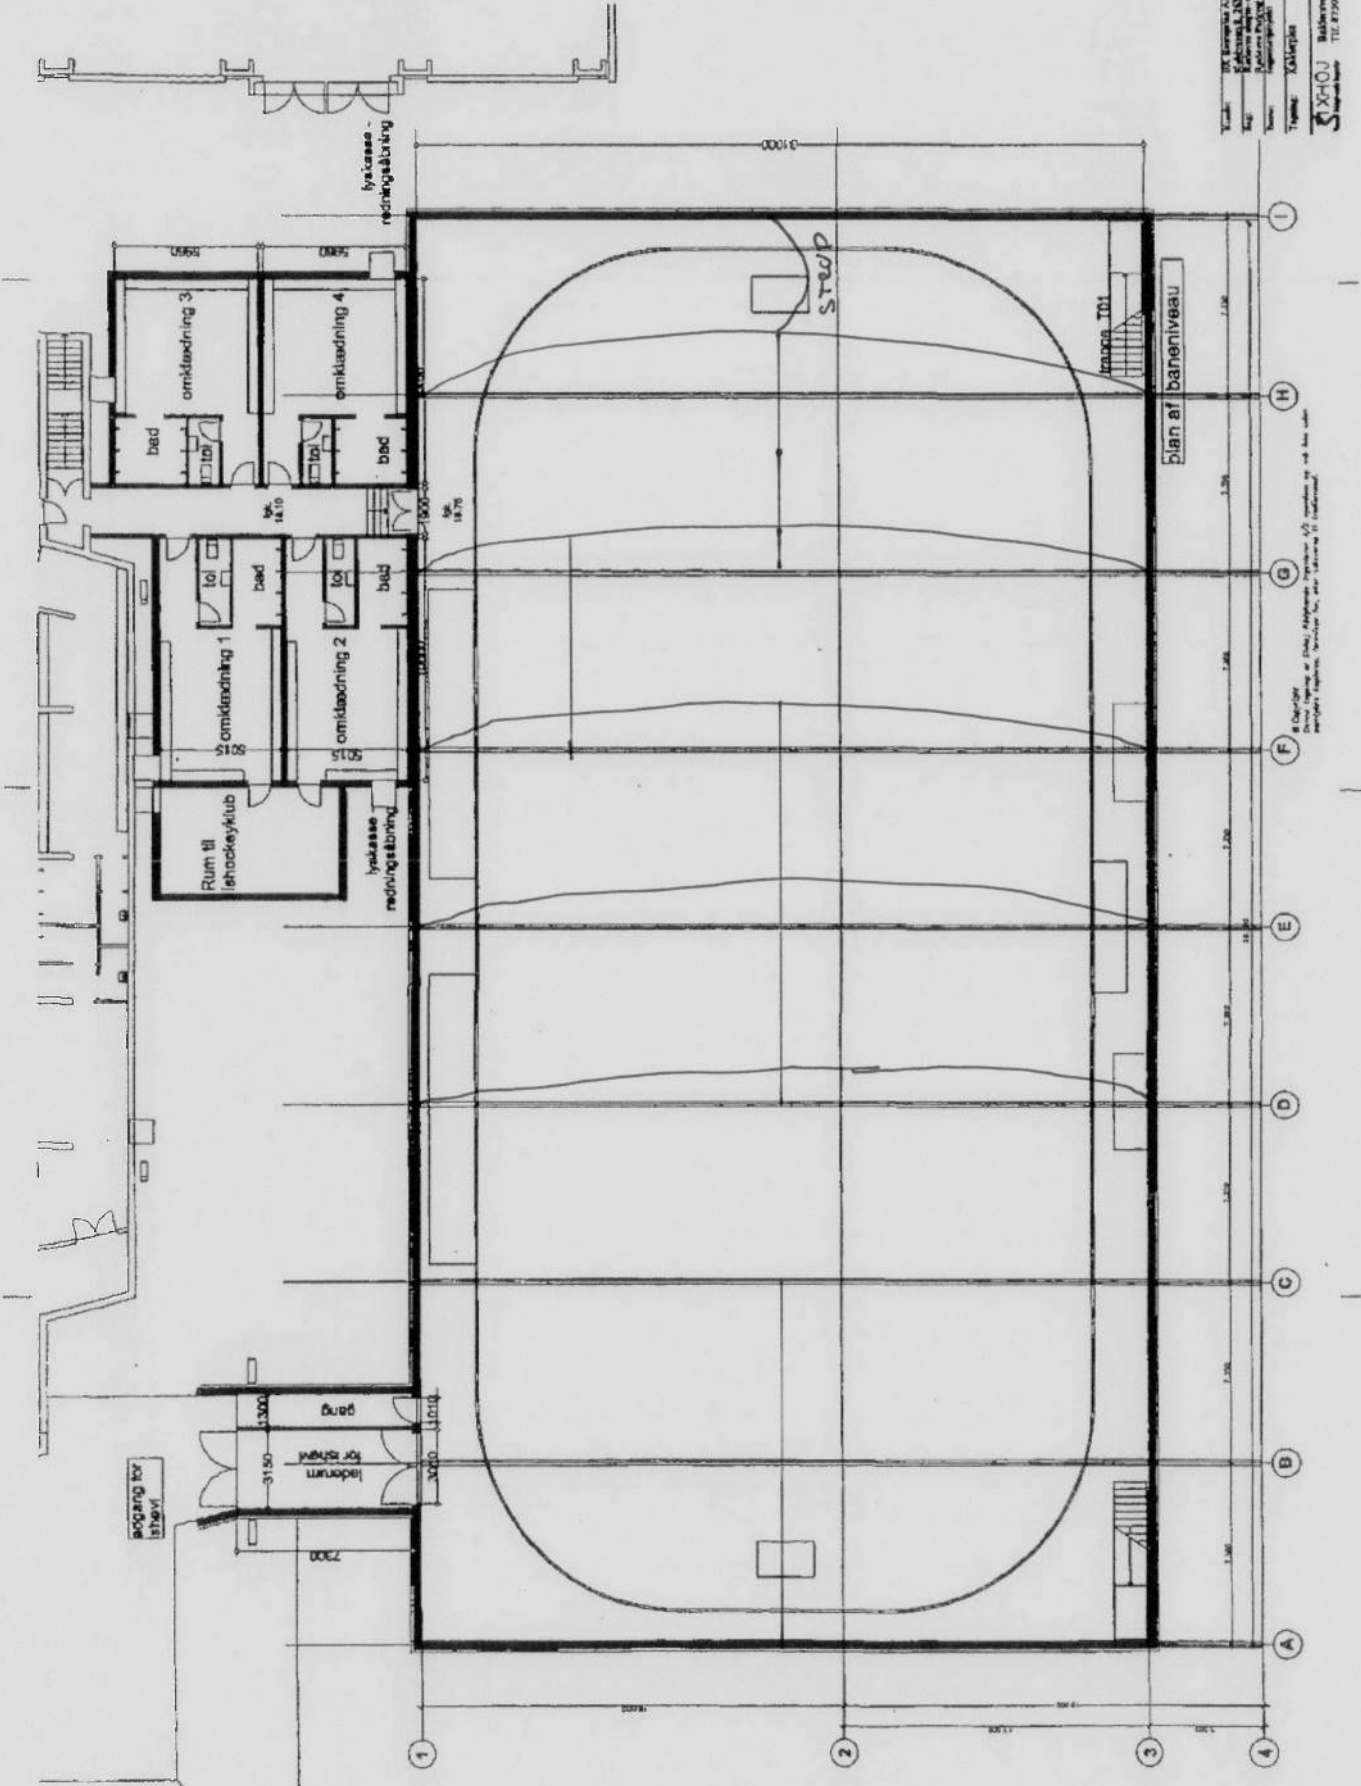
BILAG C GRUPPESVIKT MED FJERNET AFSTIVNING

Her betragtes situationen, hvor tværafstivningen mellem overflangerne i spærene i modullinierne C og D er fjernet, se bilag C.

Som nævnt ovenfor var situationen allerede kritisk før afstivningen blev fjernet. Den tilstand forværres yderligere, idet et træk i stroppen ved linie A nu ikke kan udnyttes ligesom der ikke kan mobiliseres modstand fra udbøjningen af spærene i linierne B og C. Beregninger viser at konstruktionen herved bliver overbelastet med mere end 100 %.

Det vurderes, at spærene i modullinierne fra D til F i forbindelse med afmonteringen af tværafstivningen finder sammen i en fælles udbøjningsretning.
